APLICAÇÃO DE PROTOCOLO DE AVALIAÇÃO RÁPIDA NO CÓRREGO ÁGUA ESPRAIADA, SÃO PAULO/SP

**Trabalho apresentado à Universidade
Federal de Santa Catarina para Conclusão do
Curso de Graduação em Engenharia Sanitária e
Ambiental**

Título em inglês: Application of a Rapid Assessment Protocol on Água Espraiada Stream, São Paulo/SP.

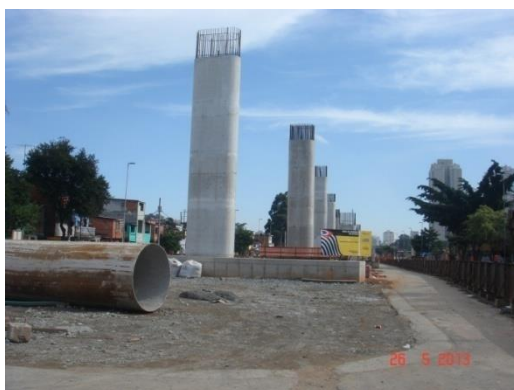
Figura 8: Obras do monotrilho.
Fonte: Acervo da Autora.

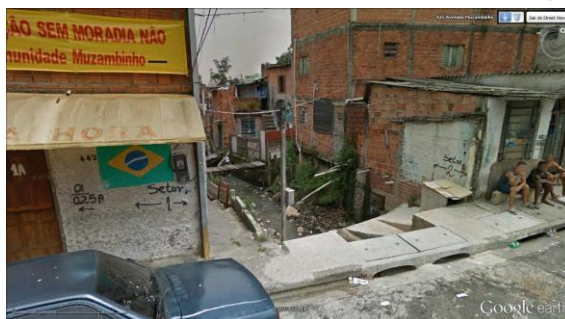
Figura 14: Vista da travessia na Avenida Muzambinho.
Fonte: Google Street View.

Como pode ser observado na Figura 14, na Avenida Muzambinho, o córrego passa em meio a moradias irregulares, favelas que limitam as margens do córrego, já recebendo contribuição de esgoto doméstico; enquanto a Figura 15 na Rua Tupiritama, observa-se o córrego praticamente confinado, embaixo de moradias irregulares.

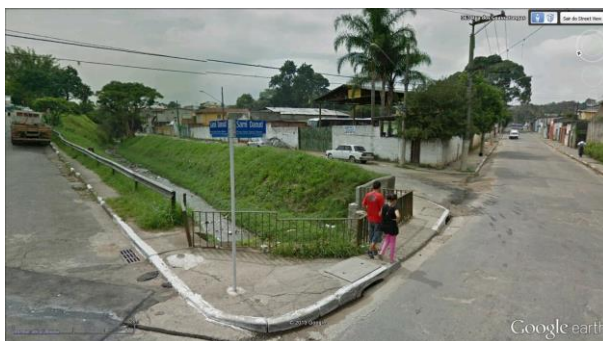
A Figura 17 mostra o encontro do afluente com o córrego Água Espraiada na Rua Guassatungas. Observa-se ali o acúmulo de resíduos sólidos no leito do rio e pouca presença de vegetação ripária. As Figuras 18 e 19 mostram o primeiro afluente visível, entre a Rua das Cruzadas e Rua das Rolinhas. Este afluente apresenta-se canalizado com vegetação ripária nas duas margens.

Figura 18: Vista do primeiro afluente, presença de vegetação ripária.

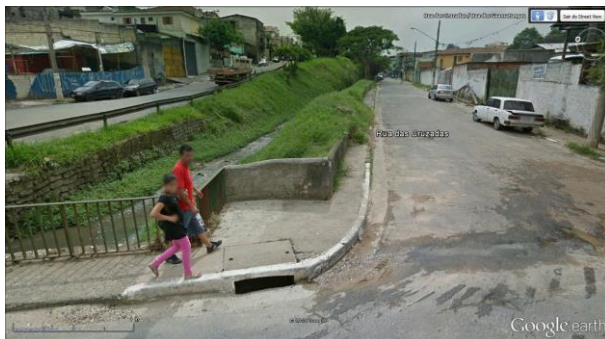
Figura 19: Vista do primeiro afluente, canalização.

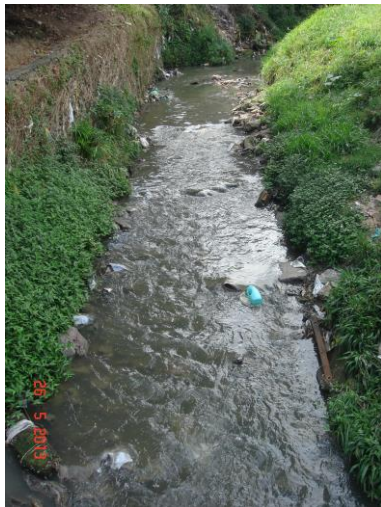
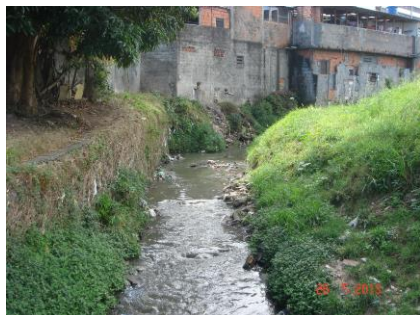
Figura 22: Vista de montante da travessia na Rua dos Marapés.
Fonte: Acervo da Autora.

As Figuras 22 e 24 mostram a vista de montante do córrego na Rua dos Marapés, enquanto as Figuras 23 e 25 mostram a vista de jusante. A montante observa-se presença de vegetação ripária, resíduos sólidos de pequenas dimensões depositados no leito. A jusante há deposição de resíduos nas margens do córrego, retificação e mudança de revestimento para gabião nas laterais. Na Figura 26 observa-se o fluxo de água após uma travessia imprópria e a Figura 27 a ligação do córrego com a rede pluvial. A Figura 28 é a vista da travessia na Rua Jupatis.

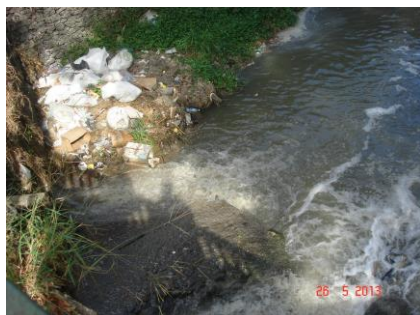
Figura 26: Fluxo intenso após travessia inadequada.
Fonte: Acervo da Autora.

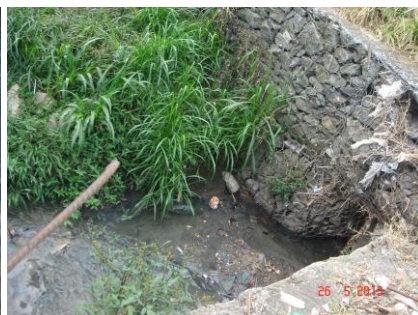
Figura 27: Conexão com rede pluvial.
Fonte: Acervo da Autora.

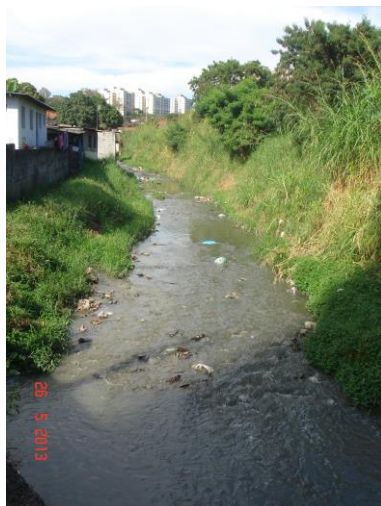
A Figura 30 mostra a vista de jusante da Rua Jupatis. As Figuras 31 e 32 foram tiradas na Rua Boçoroca, na porção mais a jusante do trecho. Todas as imagens mostram bastante vegetação ripária, sendo que na jusante há presença de moradias construídas próximas ao rio na sua margem direita.

Figura 32: Vista da jusante do trecho, tirada na Rua Boçoroca, presença de moradias.
Fonte: Acervo da Autora.

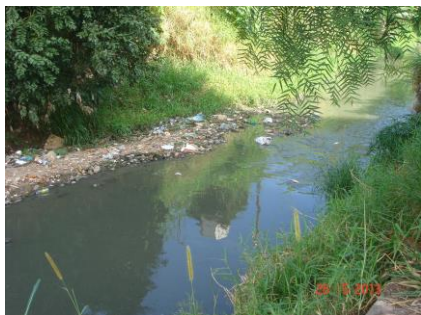
As Figuras 34 e 35 mostram a vista montante do trecho. Como pode ser constatado nas Figuras 36 e 37, há abundância de mata ciliar e o acúmulo de sedimentos e resíduos sólidos, próximo a margem esquerda. O canal é natural, não retificado. Na margem direita há muita proximidade com o sistema viário e moradias. A Figura 38 mostra a vista de montante da travessia na Rua Capuavinha.

Figura 36: Acúmulo de sedimentos e resíduos sólidos na margem esquerda.
Fonte: Acervo da Autora.

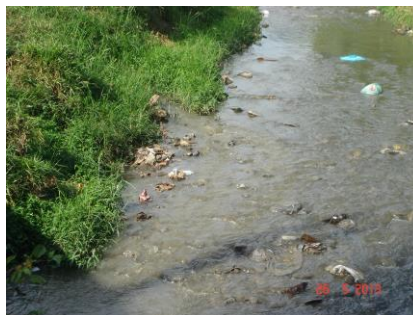
Figura 37: Canal natural com deposição de resíduos sólidos no leito.
Fonte: Acervo da Autora.

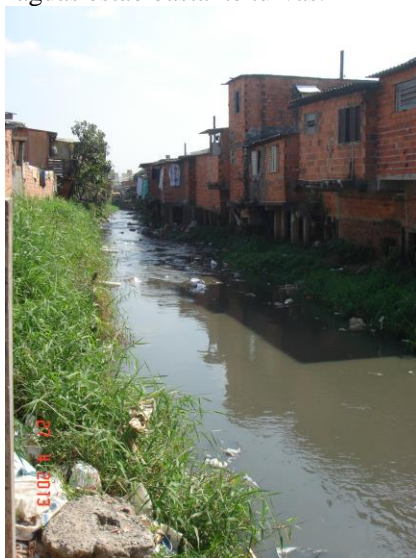
As Figuras 40 e 41 mostram as vistas de jusante e montante, respectivamente, do córrego e foram tiradas próximas a rua Coriolano Durand. Nelas é possível observar as moradias precárias assentadas às margens do córrego, construídas sobre palafitas. Na Figura 42 observa-se a presença de vegetação ripária e, na Figura 43, a deposição de resíduos sólidos nessas margens.

**Figura 40: Vista de jusante do trecho, próximo a Rua Coriolano Durand.
Fonte: Acervo da Autora.**

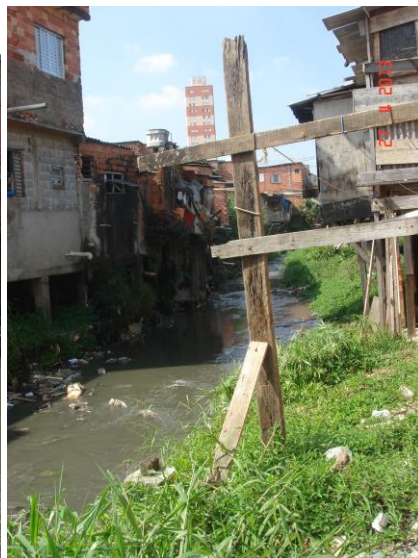
**Figura 41: Vista de montante do trecho, próximo a Rua Coriolano Durand.
Fonte: Acervo da Autora.**

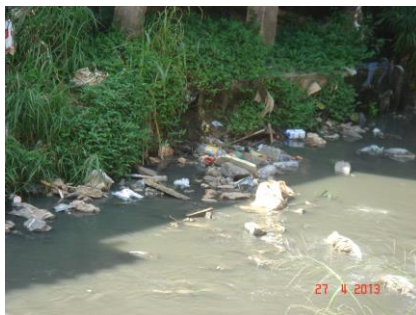
Figura 43: Deposição de resíduos sólidos nas margens do córrego.

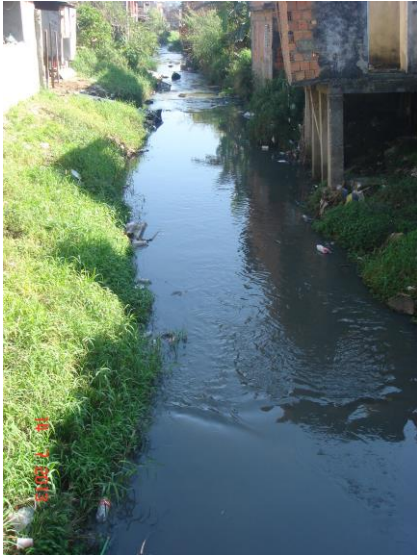
As Figuras 51 e 52 são fotos aéreas do trecho, sendo a segunda tirada próxima a Rua Rishin Matsuda. A Figura 53 é a vista de jusante da travessia na Rua Atos Damasceno, mostrando o início do trecho em questão. Nela é possível observar as moradias construídas sobre palafitas e a presença de vegetação ripária nas margens. A Figura 54 mostra a margem direita da foto anterior, constatando a deposição de resíduos sólidos na margem, algo recorrente em todo o trecho.

Figura 53: Vista de jusante da Rua Atos Damasceno.

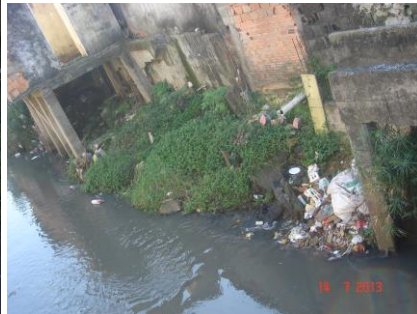
Figura 54: Vista de jusante da Rua Atos Damasceno.

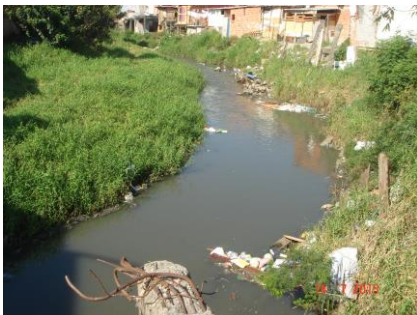
Mais a frente, as Figuras 55 e 56, tirada em cima da travessia na Rua Rishin Matsuda, a sua montante, mostra vegetação ripária nas margens e deposição de resíduos sólidos,

Figura 55: Vista de montante em cima da travessia na Rua Rishin Matsuda, existência de vegetação ripária.

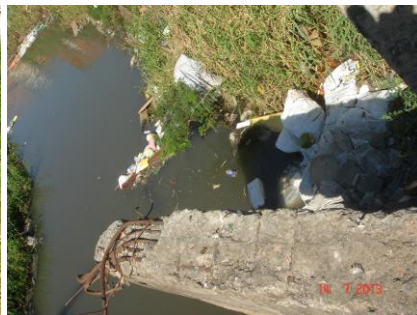
Figura 56: Na rua Rishin Matsuda, detalhe para o acúmulo de resíduos sólidos nas margens.

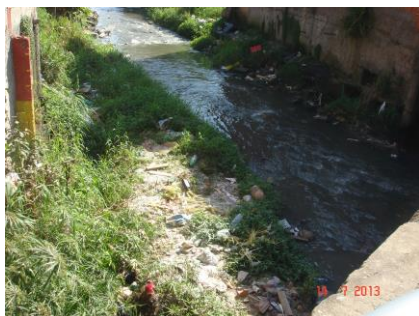
A Figura 57, tirada na mesma rua, porém com vista a sua jusante , mostra um ponto de assoreamento margens e deposição de resíduos sólidos na margem esquerda.

Figura 57: Vista de jusante, em cima da Rua Rishin Matsuda.

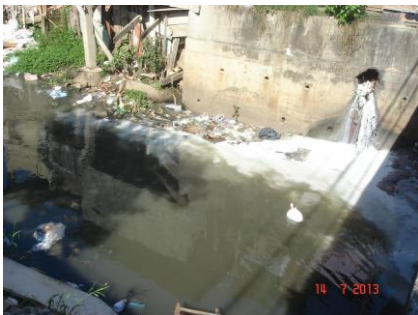
A partir da Figura 58 até a Figura 62, são fotos obtidas na travessia da Rua Alba, próximo a Comunidade Alba. Esta parte encontra-se bastante degradada, onde houve aumento em quantidade de resíduos sólidos depositados nas margens e no leito do córrego. Ali observou-se durante a visita um fluxo intenso de lançamento de um efluente turvo e esbranquiçado com origem desconhecida. De acordo com o mediador, provavelmente é efluente de construção civil.

Figura 61: Na parte a montante da rua Alba, detalhe para o lançamento de efluente desconhecido.
Fonte: Acervo da Autora.

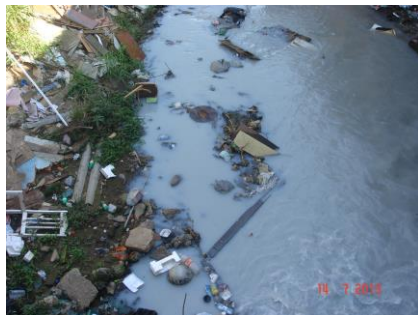
Figura 62: Na parte a jusante da rua Alba, detalhe para o acúmulo de resíduos sólidos e cor turva da água.
Fonte: Acervo da Autora.

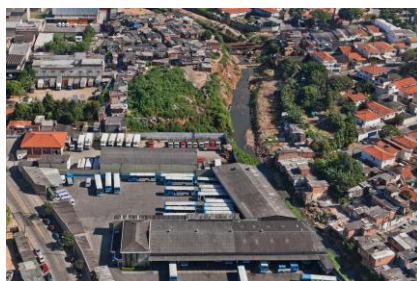
Figura 65: Ocupação das adjacências, margem esquerda pelo estacionamento de ônibus e a margem esquerda por favela.

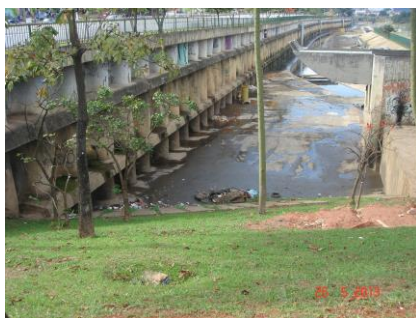
Como foi verificado no trecho anterior, há bastante carreamento de sedimentos para o leito do córrego. Isso influencia também os trechos a jusante, principalmente o do reservatório. Após um evento de cheia a prefeitura é obrigada a realizar a sua manutenção, retirando materiais sólidos e sedimentos que podem prejudicar o seu funcionamento.

Figura 78: Vista de jusante do reservatório, detalhe para os resíduos sólidos presentes no leito do reservatório.
Fonte: Acervo da Autora.

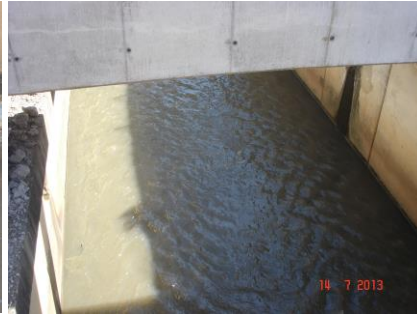
As figuras 82 a 88 descrevem as características deste trecho, como a heterogeneidade de ocupação, canalização e retificação do córrego, presença de resíduos sólidos depositados no leito e as obras do monotrilho.

Figura 86: Identificação de resíduo sólido depositado no leito do canal totalmente retificado.

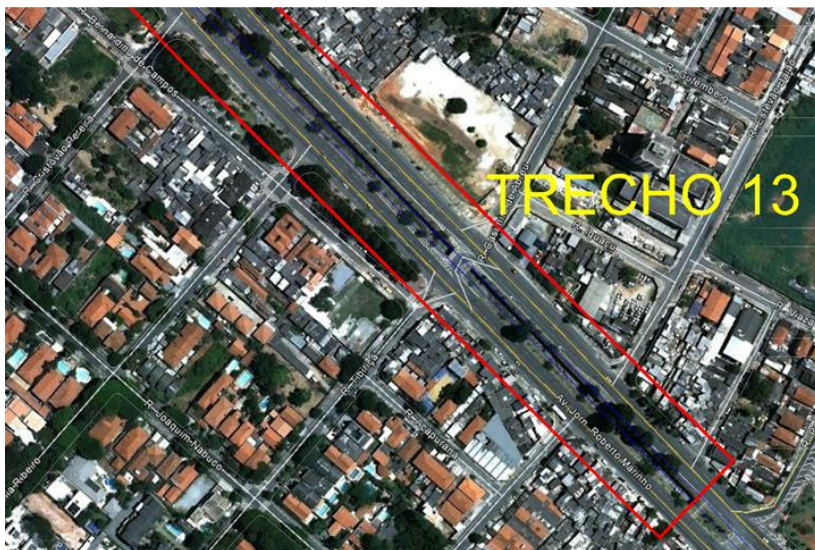
Figura 89: Trecho 13, entre a Rua Cristóvão Pereira e a avenida Washington Luís.
Fonte: Google Earth.

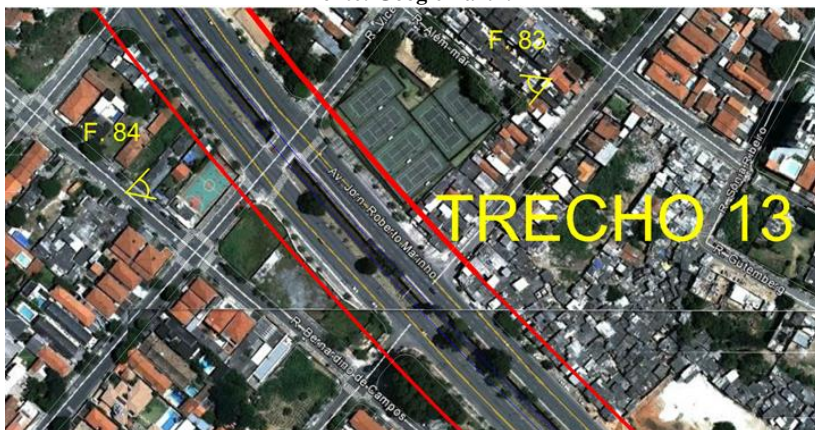
Figura 90: Trecho 13, entre as ruas República do Iraque e Cristóvão Pereira.
Fonte: Google Earth.

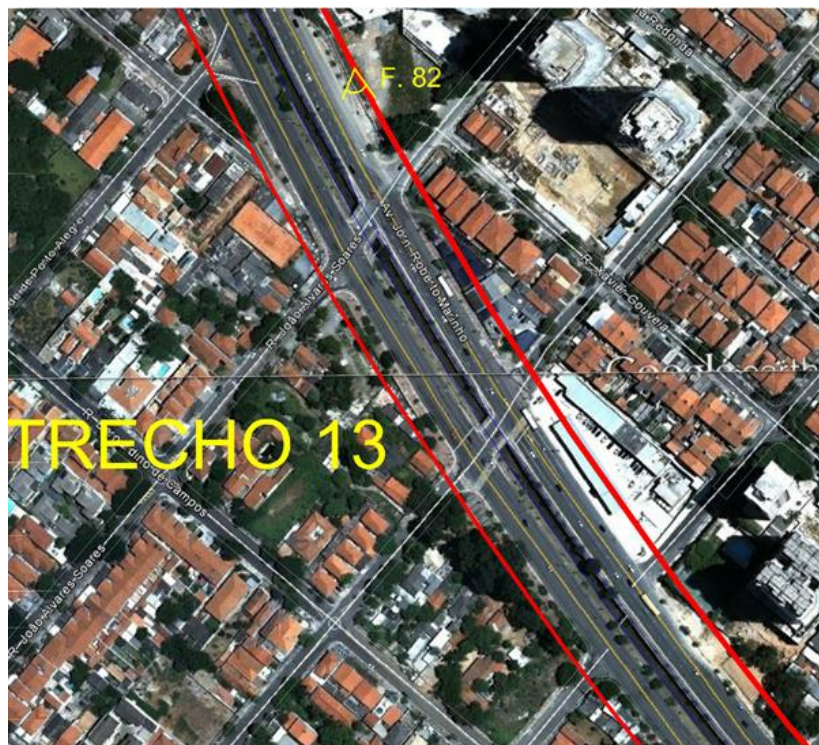
Figura 91: Trecho 13, entre as ruas Conde de Porto Alegre e República do Iraque.
Fonte: Google Earth.

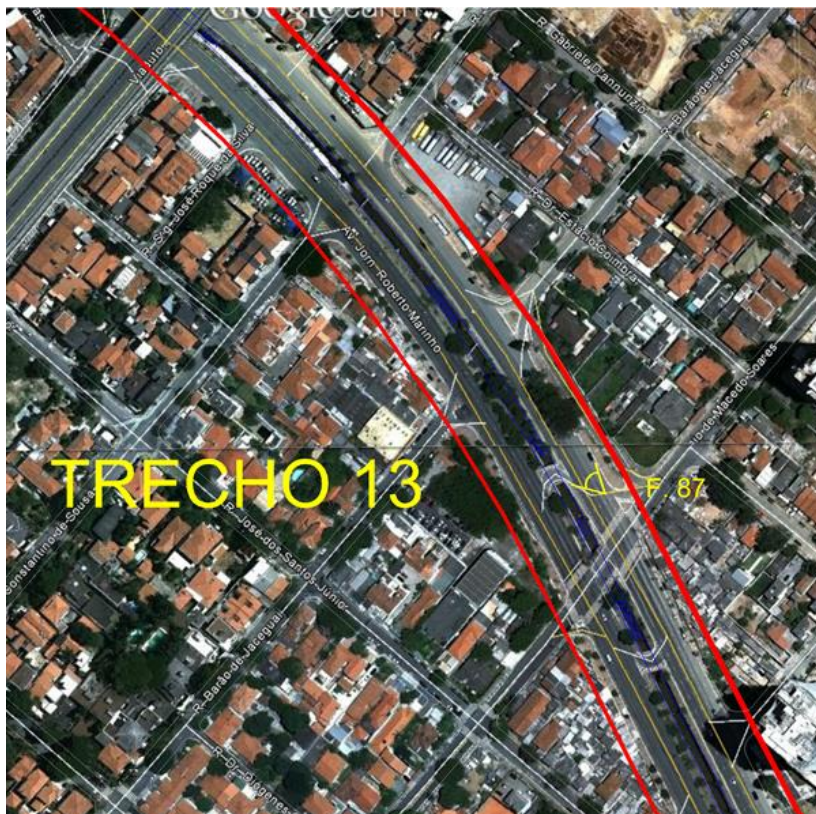
Figura 92: Trecho 13, entre a Avenida Vereador José Diniz e a rua Conde de Porto Alegre.

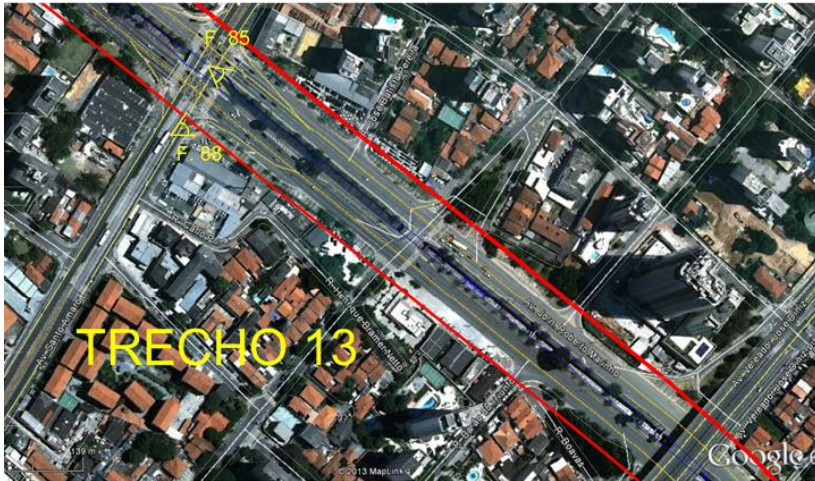
Figura 93: Trecho 13, entre as avenidas Santo Amaro e Vereador José Diniz.
Fonte: Google Earth.

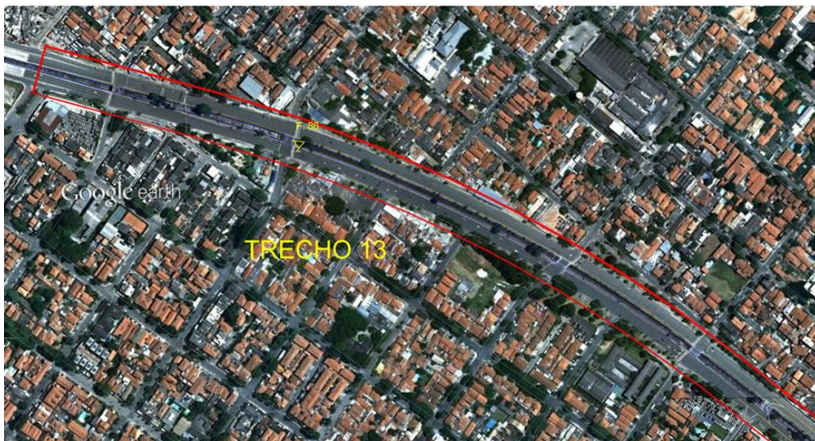
Figura 94: Trecho 13, entre a rua Guaraiúva e avenida Santo Amaro.
Fonte: Google Earth.

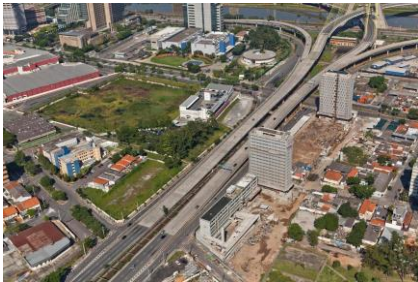
Figura 95: Vista aérea do viaduto, com a Ponte Estaiada na extremidade nordeste.

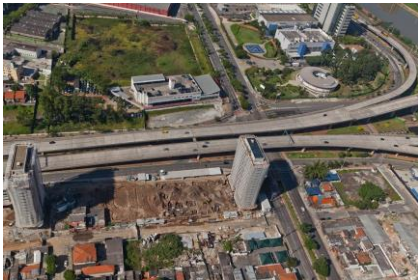
Figura 97: Vista aérea do viaduto, detalhe para o terreno vazio onde foi construído o primeiro conjunto habitacional da OUCAE.

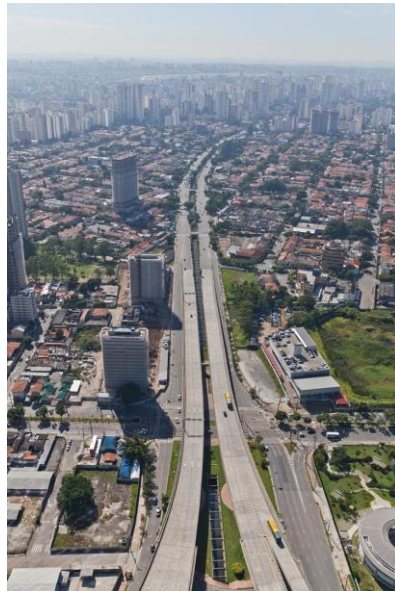
Figura 96: Vista aérea do viaduto, com a Avenida Jornalista Roberto Marinho na continuação.
